地下工程优化咨询及风险控制

报告人：顾国荣

2020. 10

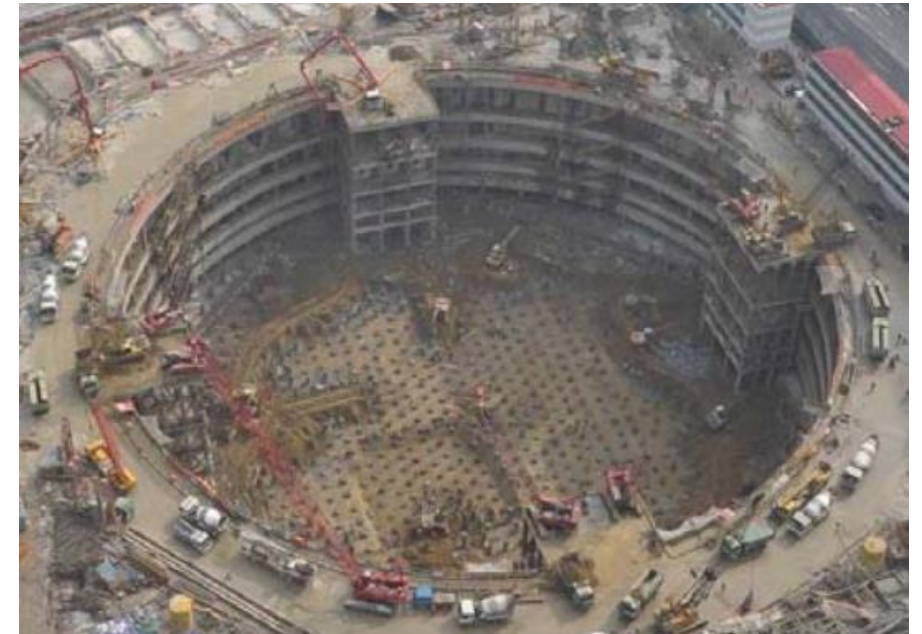
复杂施工工序条件下的四维信息化监测

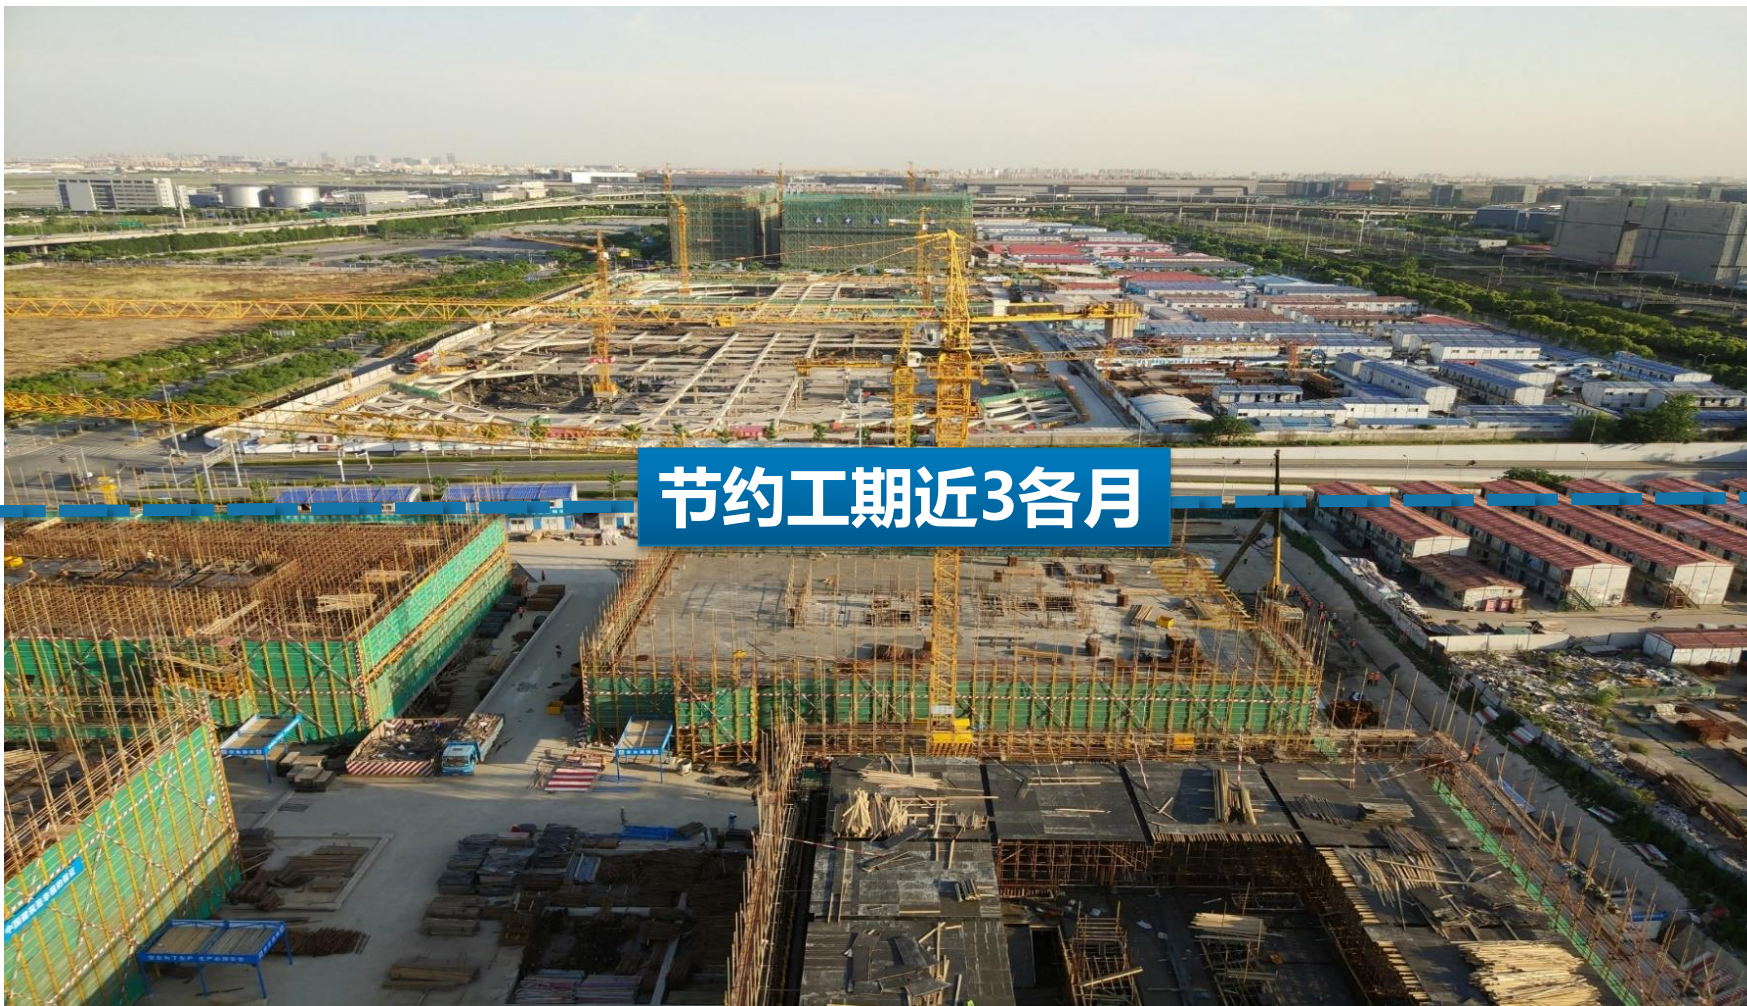
常规支护

新工艺支护

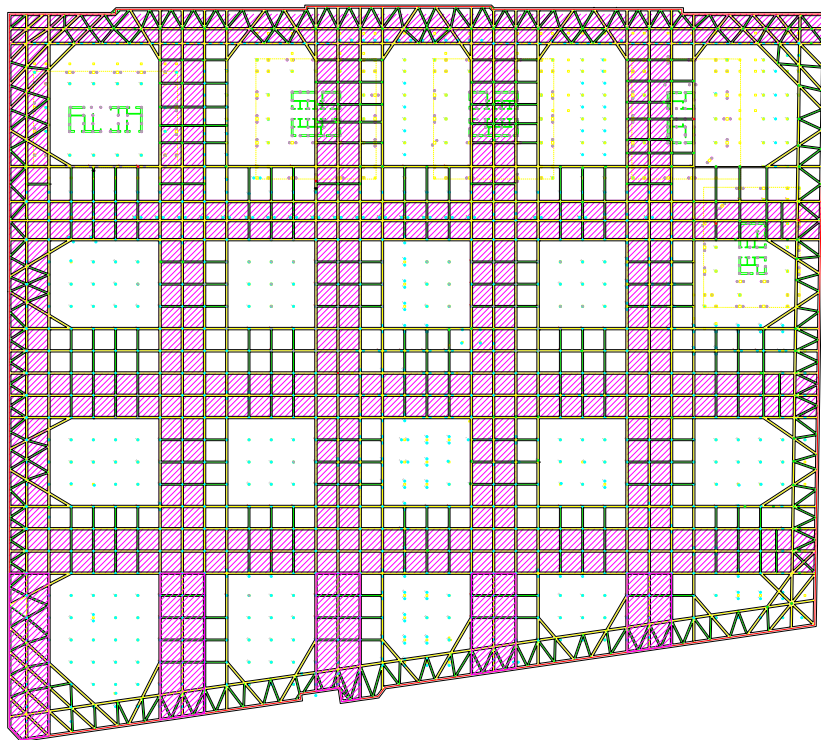
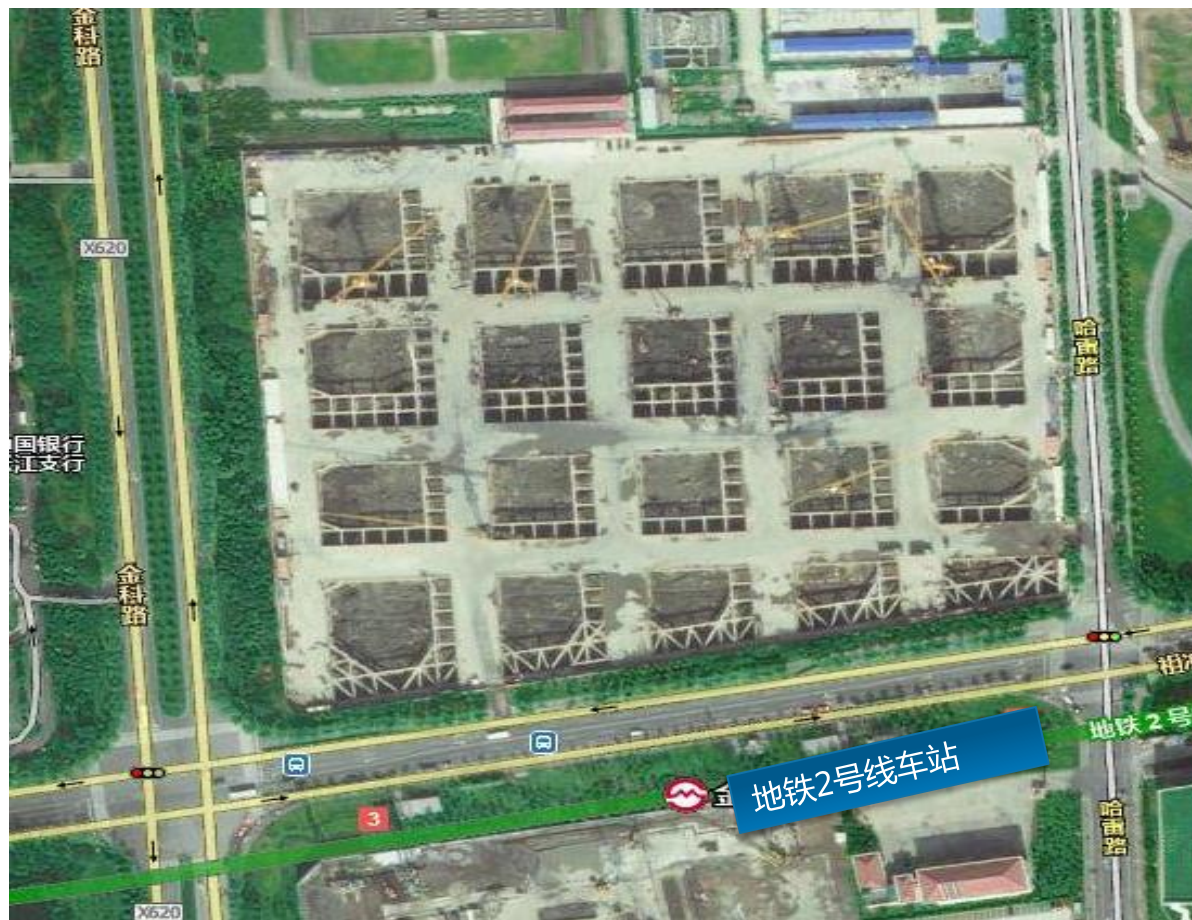
- 基坑开挖面积约7.7万m²;
- 基坑周长1120m (长边约300、短边约228m);
- 挖深10.55m

- 圈梁顶最大位移60mm;
- 立柱最大沉降: 44mm;
- 坑底最大隆起: 7mm。

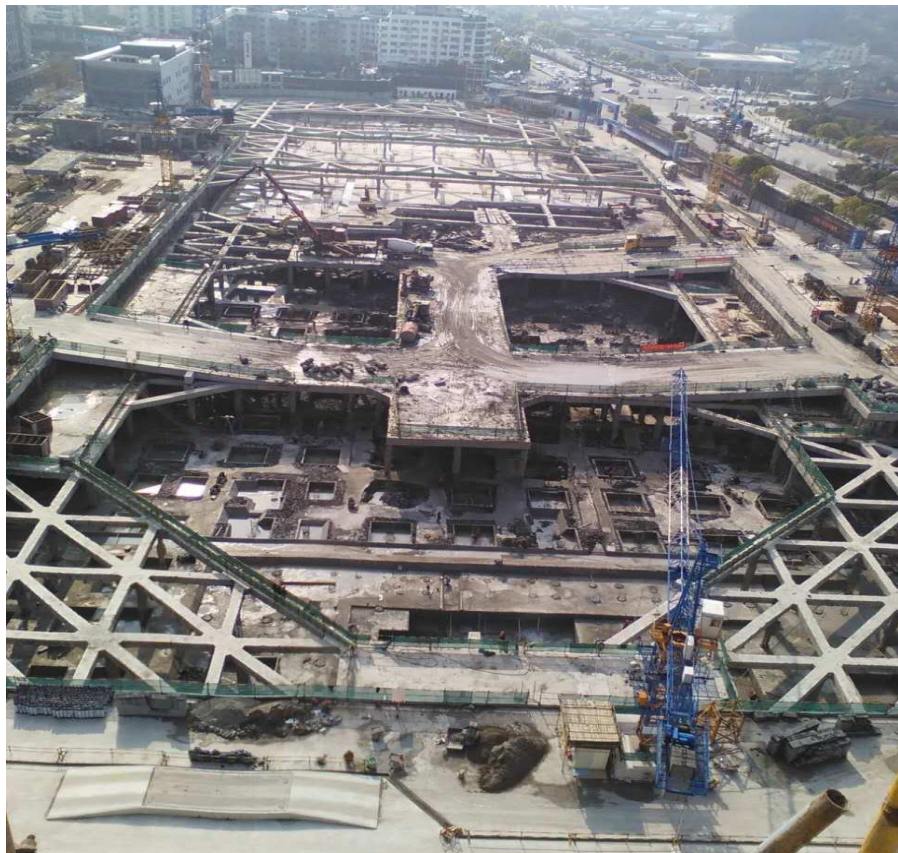
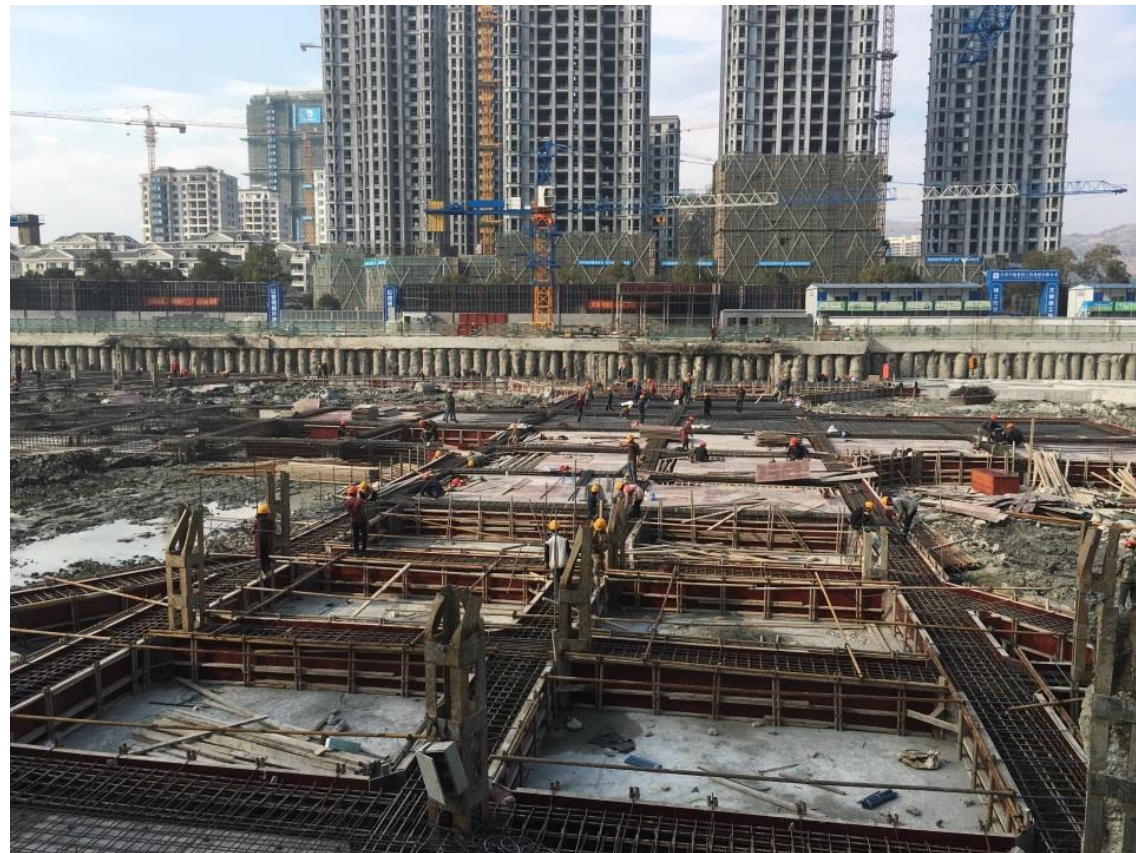
基坑优化咨询案例4——温州瑞安某基坑 门架式+一道水平支撑

采用门架+一道支撑，比常规省一道支撑的造价和工期（至少3个月！）

因基坑挖深11m,第一道支撑必须落低5m左右

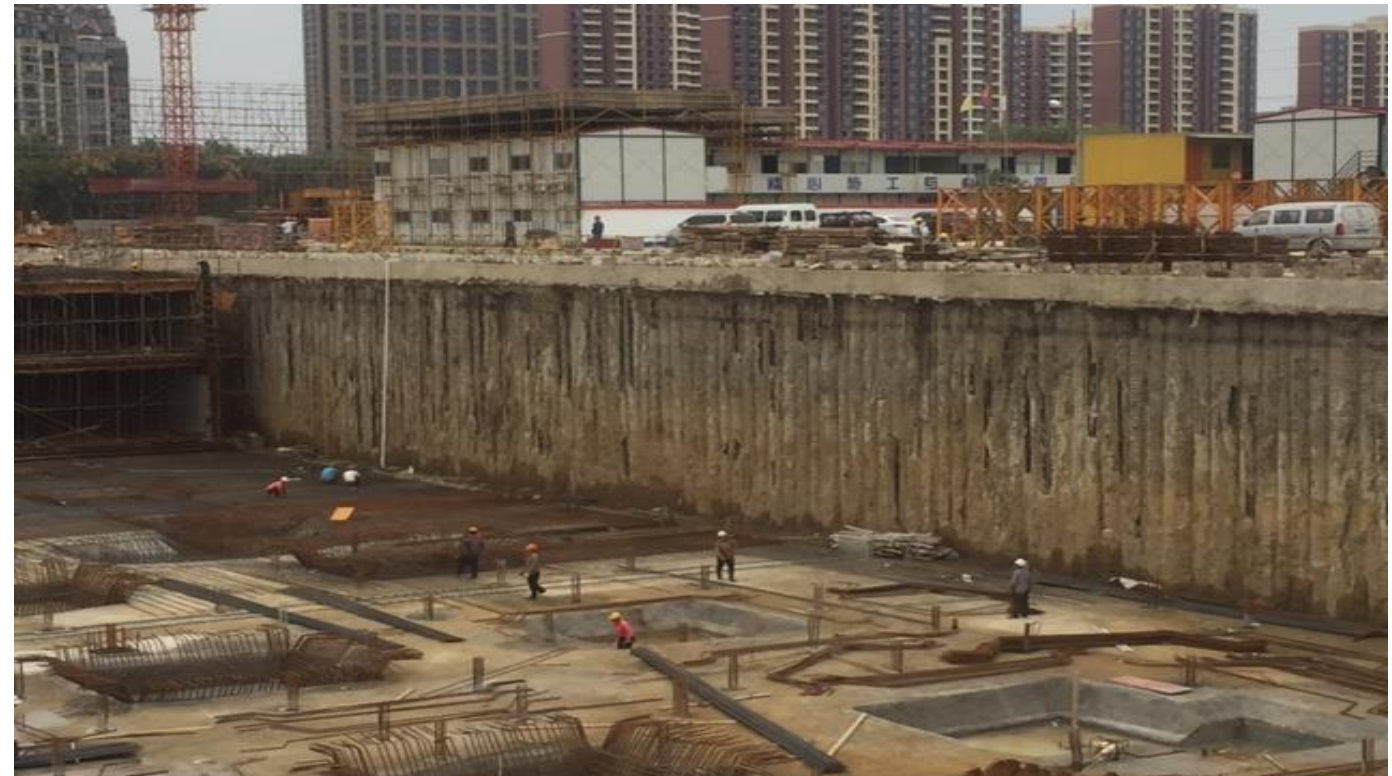
基坑优化咨询案例5 -- 上海青浦 直立式门架自稳支护

开挖深度：10.2m

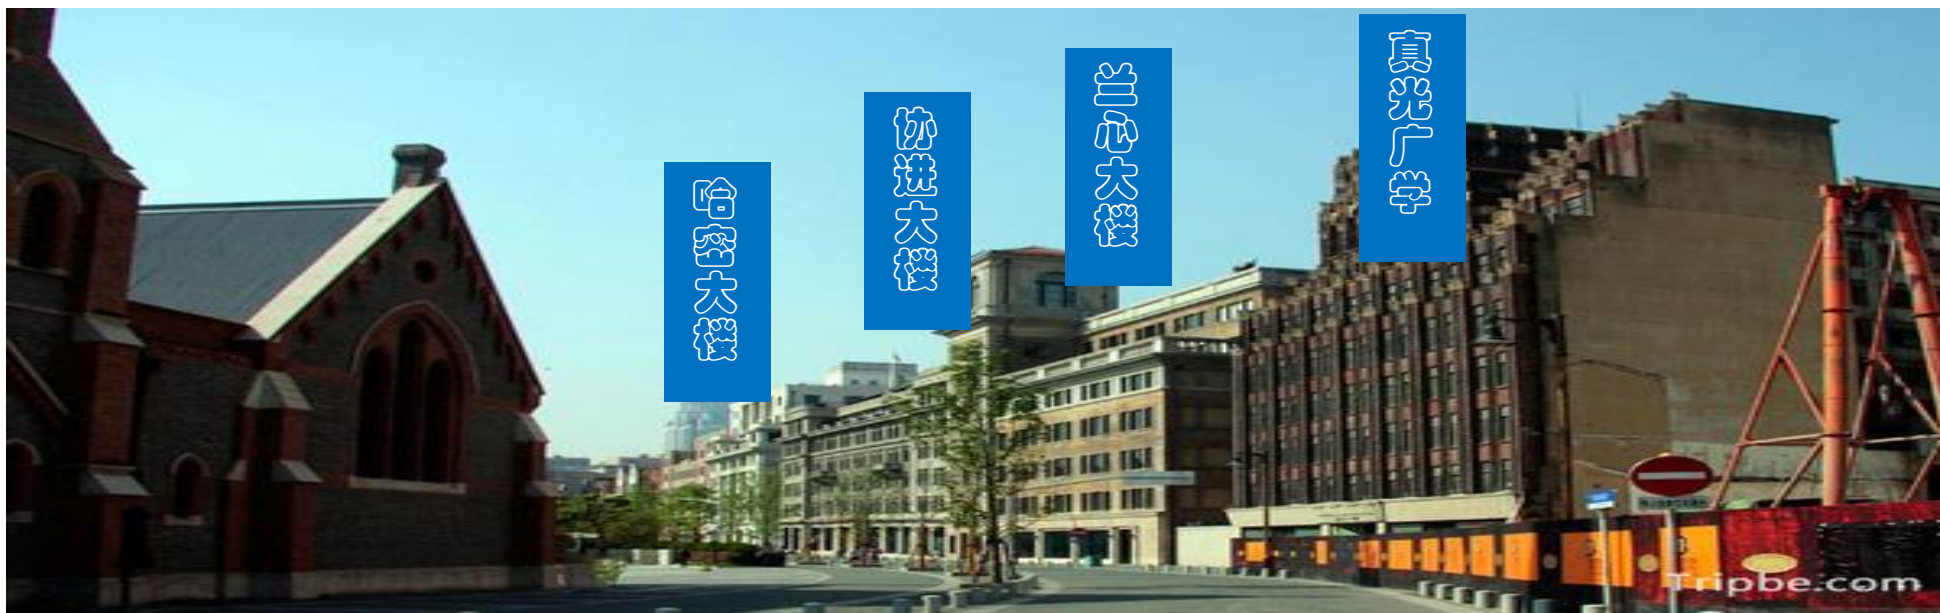
历史保护建筑物基础预加固

- ✓ 外滩11栋保护建筑，砖木、框架、转换结构；
- ✓ 深基坑开挖前的预加固，严格控制沉降；
- ✓ 不同基础类型处理：大放脚、清壳基础、箱形基础、短桩组合基础。

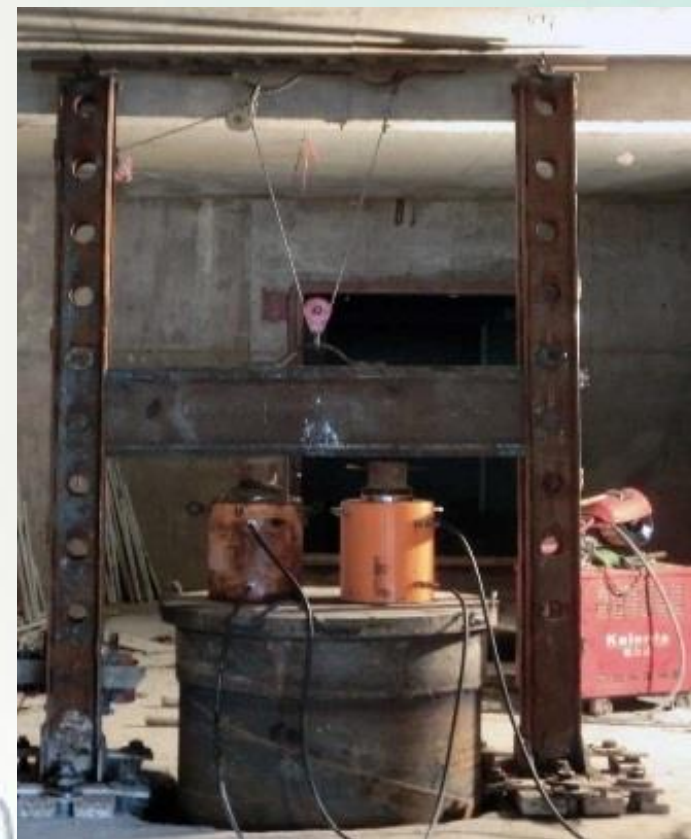
加固方案：补桩直径达1m，单桩极限承载力达到22000KN，层高仅2.8m，底板开洞厚度达到2.6m，持力层为泥质砂岩，最大挖深达到28m，施工难度极大。采用锚杆静压桩和人工挖孔桩组合工艺，成功克服软土、流砂土等一系列困难。

检测方法：利用建筑物自平衡法进行静载荷试验，试验值达到22000KN，国内首创。
