基于电阻率成像技术的 基坑渗漏探测方法

Foundation Pit Leakage Detection Method Based on
Electrical Resistivity Imaging Technology

汇报人：蔡克俭

天津市勘察设计院集团有限公司
Tianjin survey and Design Institute Group Co., Ltd

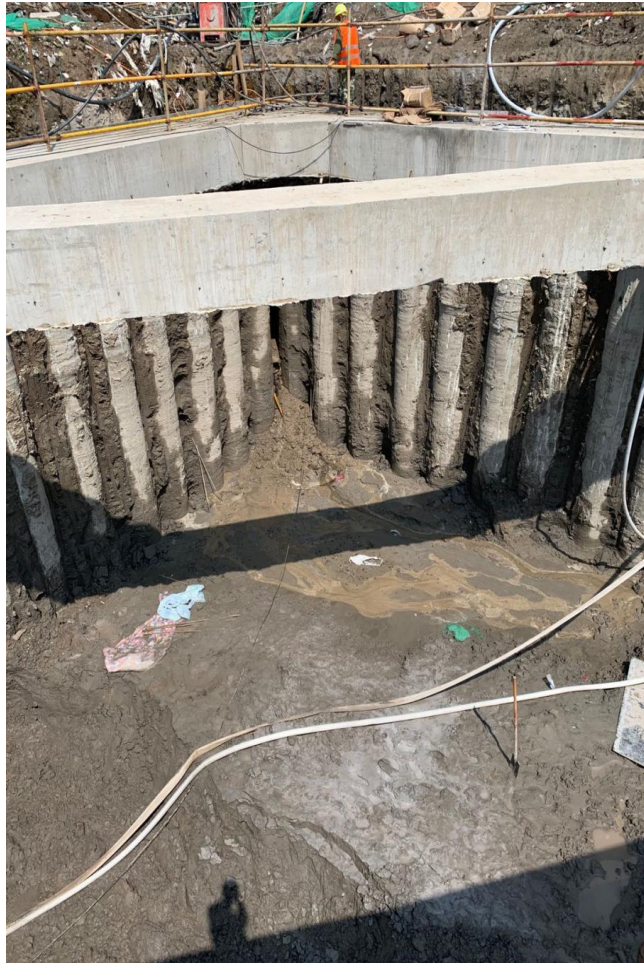
天津某基坑项目

2020年5月26日随着基坑开挖，出现首个帷幕渗漏点，第二天凌晨渗漏开始严重，并伴有大量流沙。

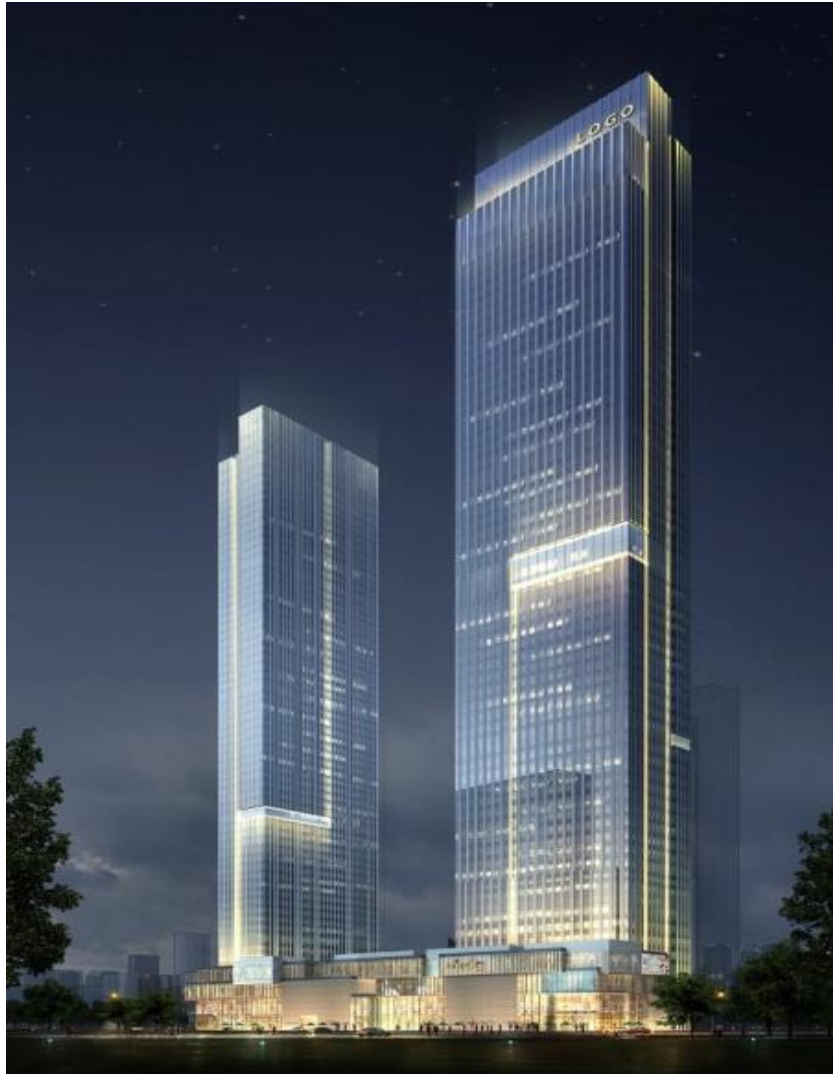
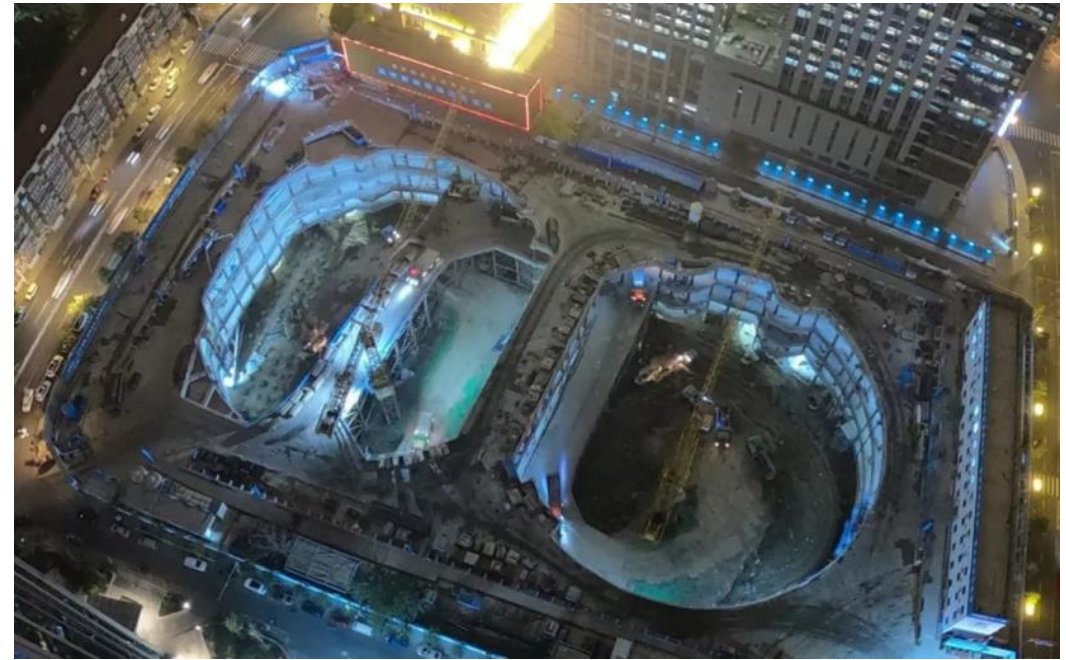
场地二：马场道东侧工程，本基坑采用地下连续墙（两墙合一）+钢筋混凝土内支撑支护方式。地下连续墙顶大沽标高为0.700，有效墙长为57.50m，墙底的大沽标高为-56.80m，墙厚1200mm，1000mm，纵向钢筋混凝土保护层厚度为70mm。

普遍开挖深度27m，最大开挖深31m。

第一承压含水层埋深约25.00~31.50m 粉土、粉砂、透水性好，
第二承压含水层埋深约48.50~58.00m 粉土、粉砂透水性好

探测结果所指出的漏点，开挖后全部验证！
The leakage points indicated by the detection results are verified after excavation!

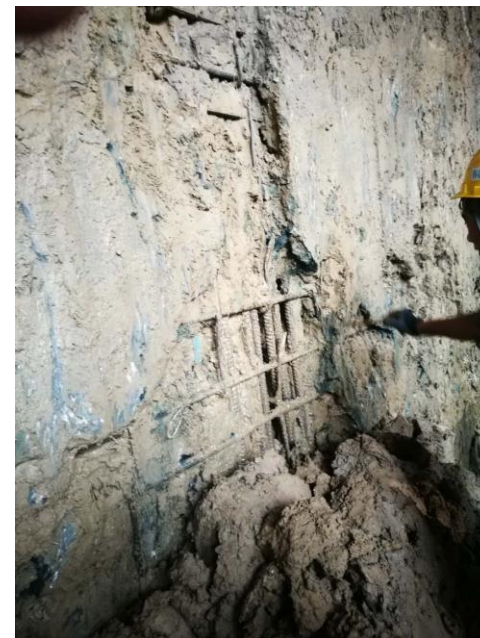
16-21米地下连续墙存在渗漏缺陷

场地二：马场道东侧工程，本基坑采用地下连续墙（两墙合一）+钢筋混凝土内支撑支护方式。地下连续墙顶大沽标高为0.700，有效墙长为57.50m，墙底的大沽标高为-56.80m，墙厚1200mm，1000mm，纵向钢筋混凝土保护层厚度为70mm。

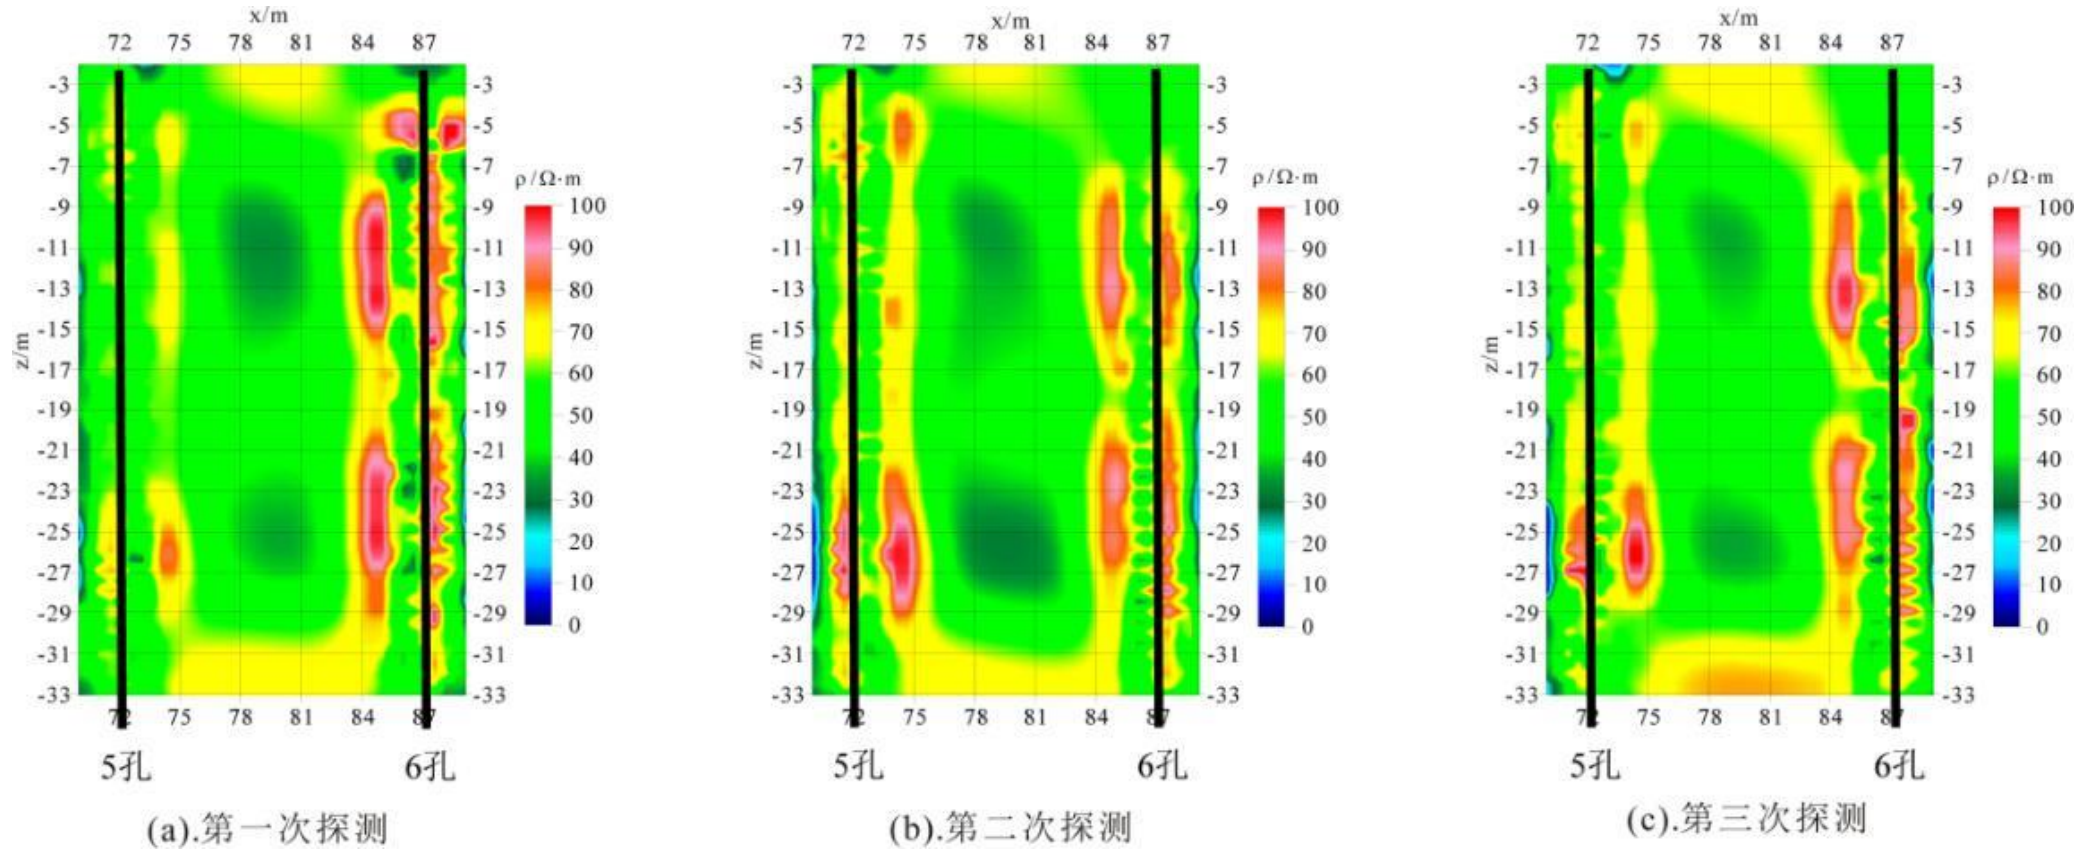
探测结果显示该剖面不存在明显渗漏异常:

场地五：基坑围护结构采用三轴搅拌桩，桩底标高-32.1m，套接一孔法施工，搅拌桩单桩直径850mm，组间距1200mm，桩间距600mm。局部采用SMW工法桩，套接一孔法施工，搅拌桩直径850mm，组间距600mm。

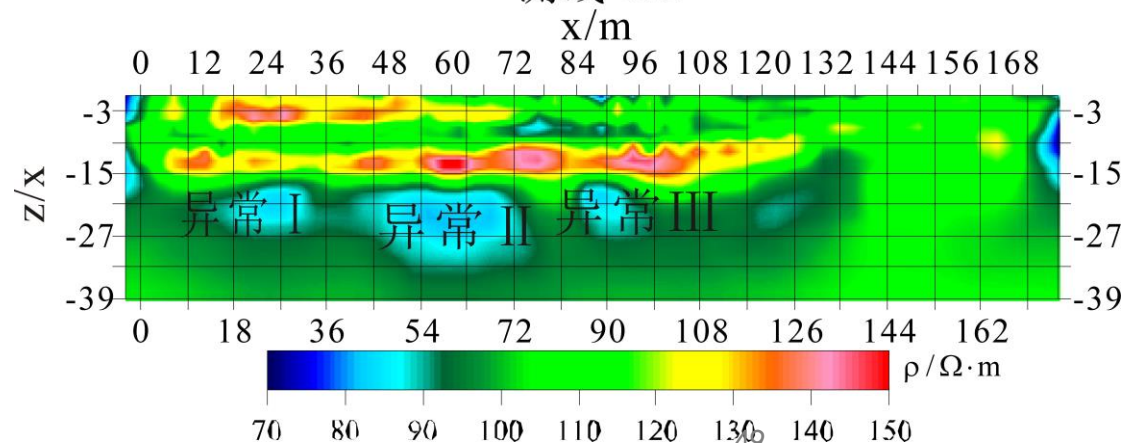
探测结果

场地二：内蒙古某除险加固工程渗漏探测，堤坝背水面常年漏水，坝区断裂较为发育，漏水原因十分复杂。探测找到漏水通道和坝身薄弱区，处理后漏水明显减少。

The leakage channel and weak area of the dam body were found by detection, and the leakage was significantly reduced after treatment.

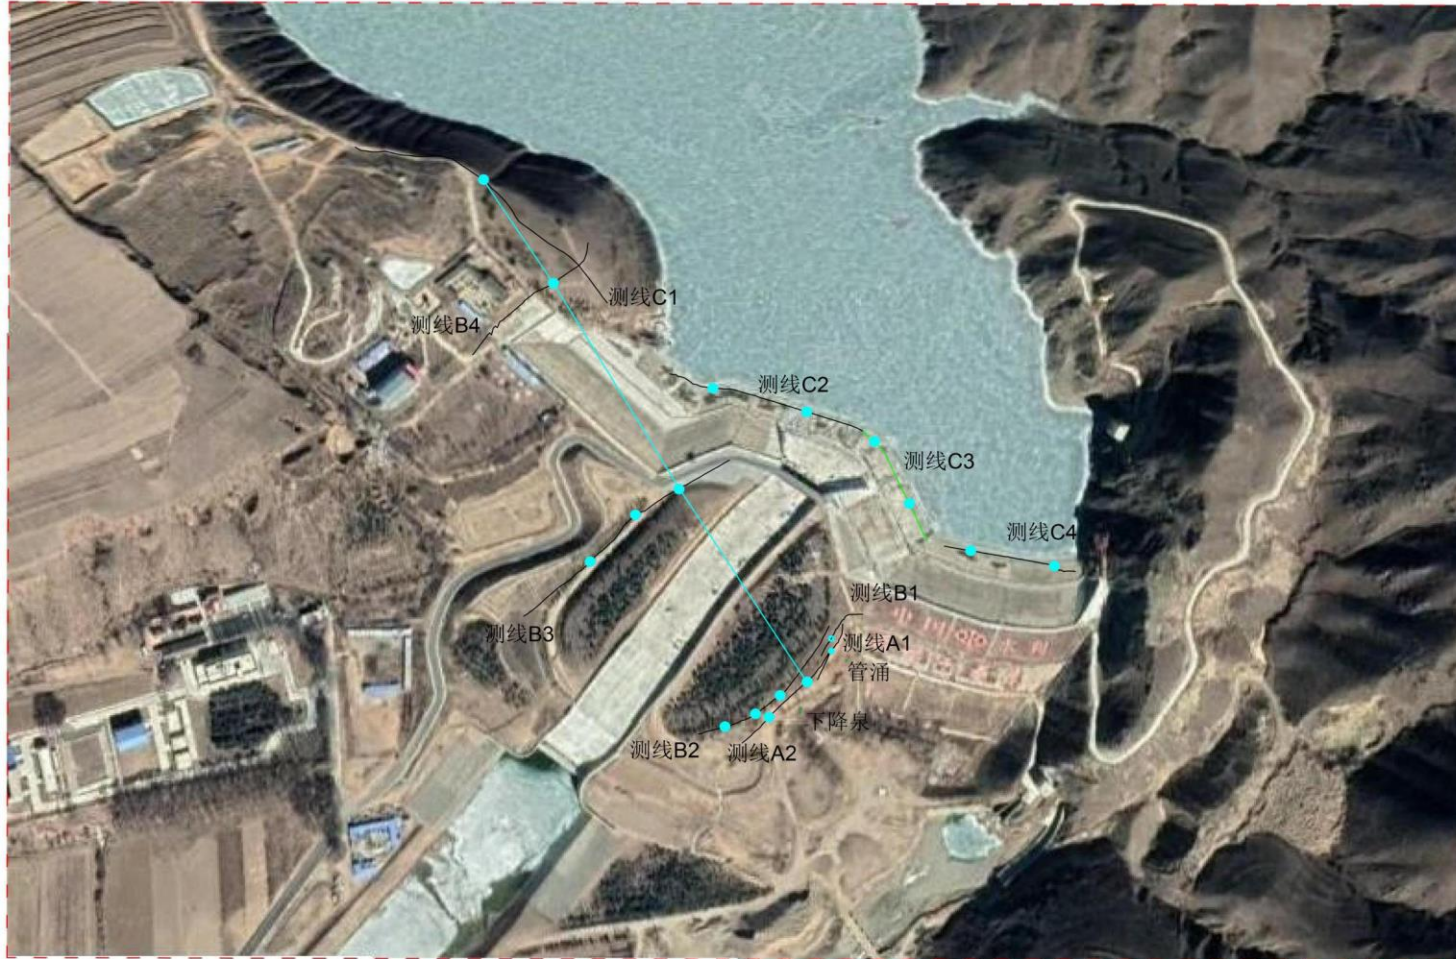
探测结果

场地二：内蒙古某除险加固工程渗漏探测，堤坝背水面常年漏水，坝区断裂较为发育，漏水原因十分复杂。探测找到漏水通道和坝身薄弱区，处理后漏水明显减少。
The leakage channel and weak area of the dam body were found by detection, and the leakage was significantly reduced after treatment.

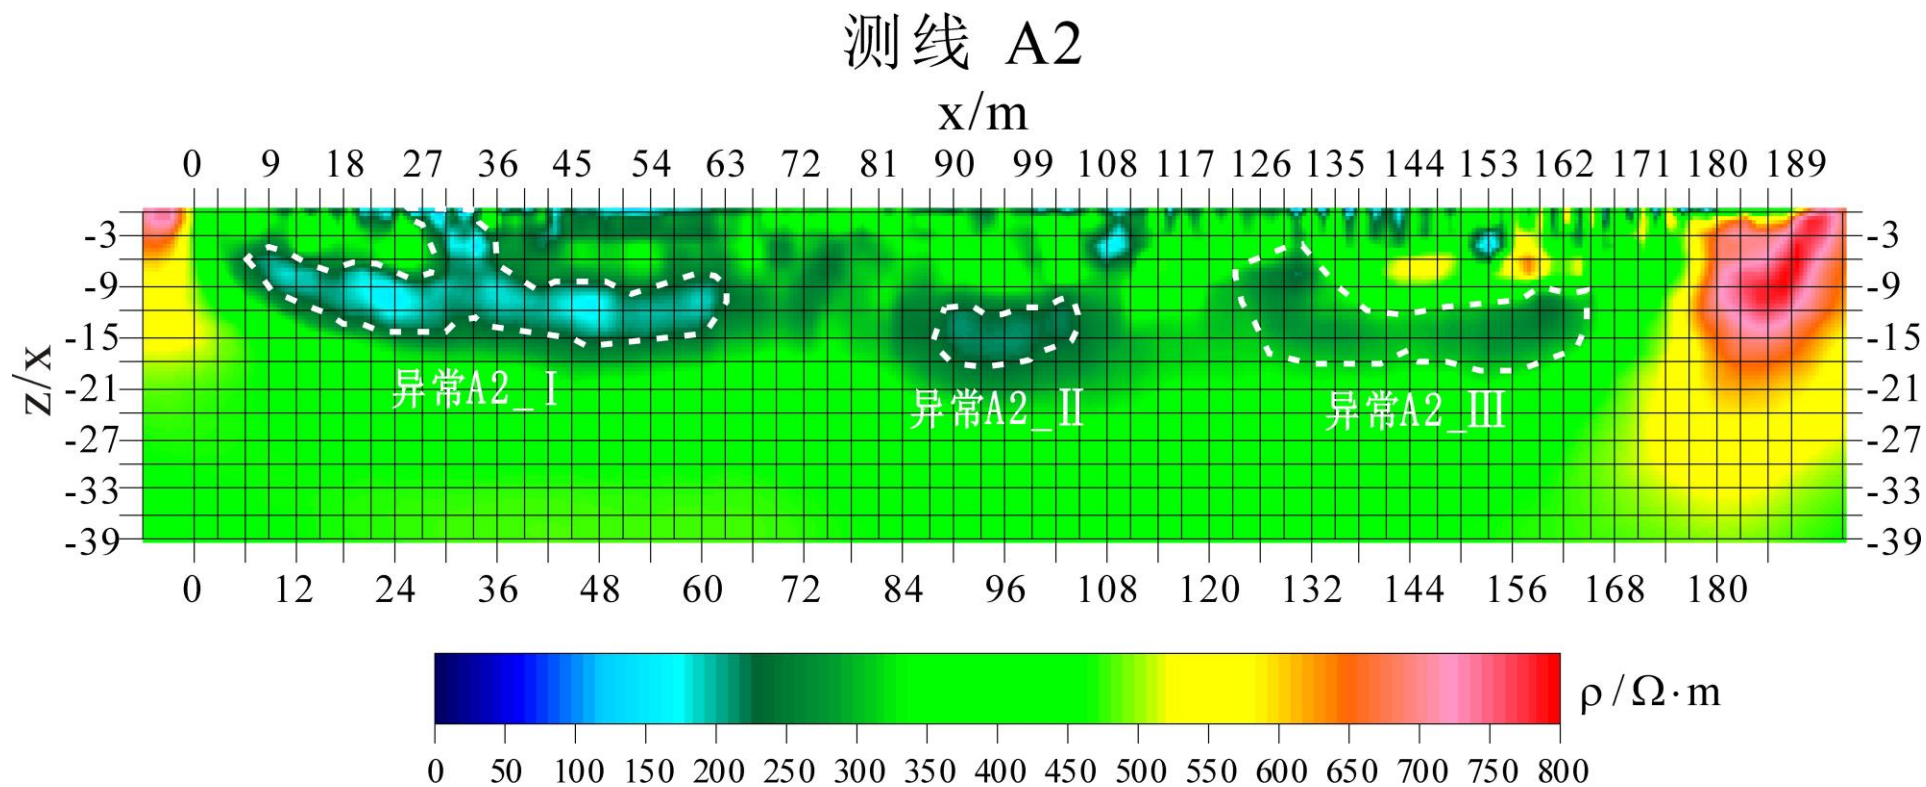
探测结果

场地三：海南省某堤坝渗漏探测，坝区背水面存在漏水，且与库区水位相关。探测找到漏水通道。
The water leak was detected.

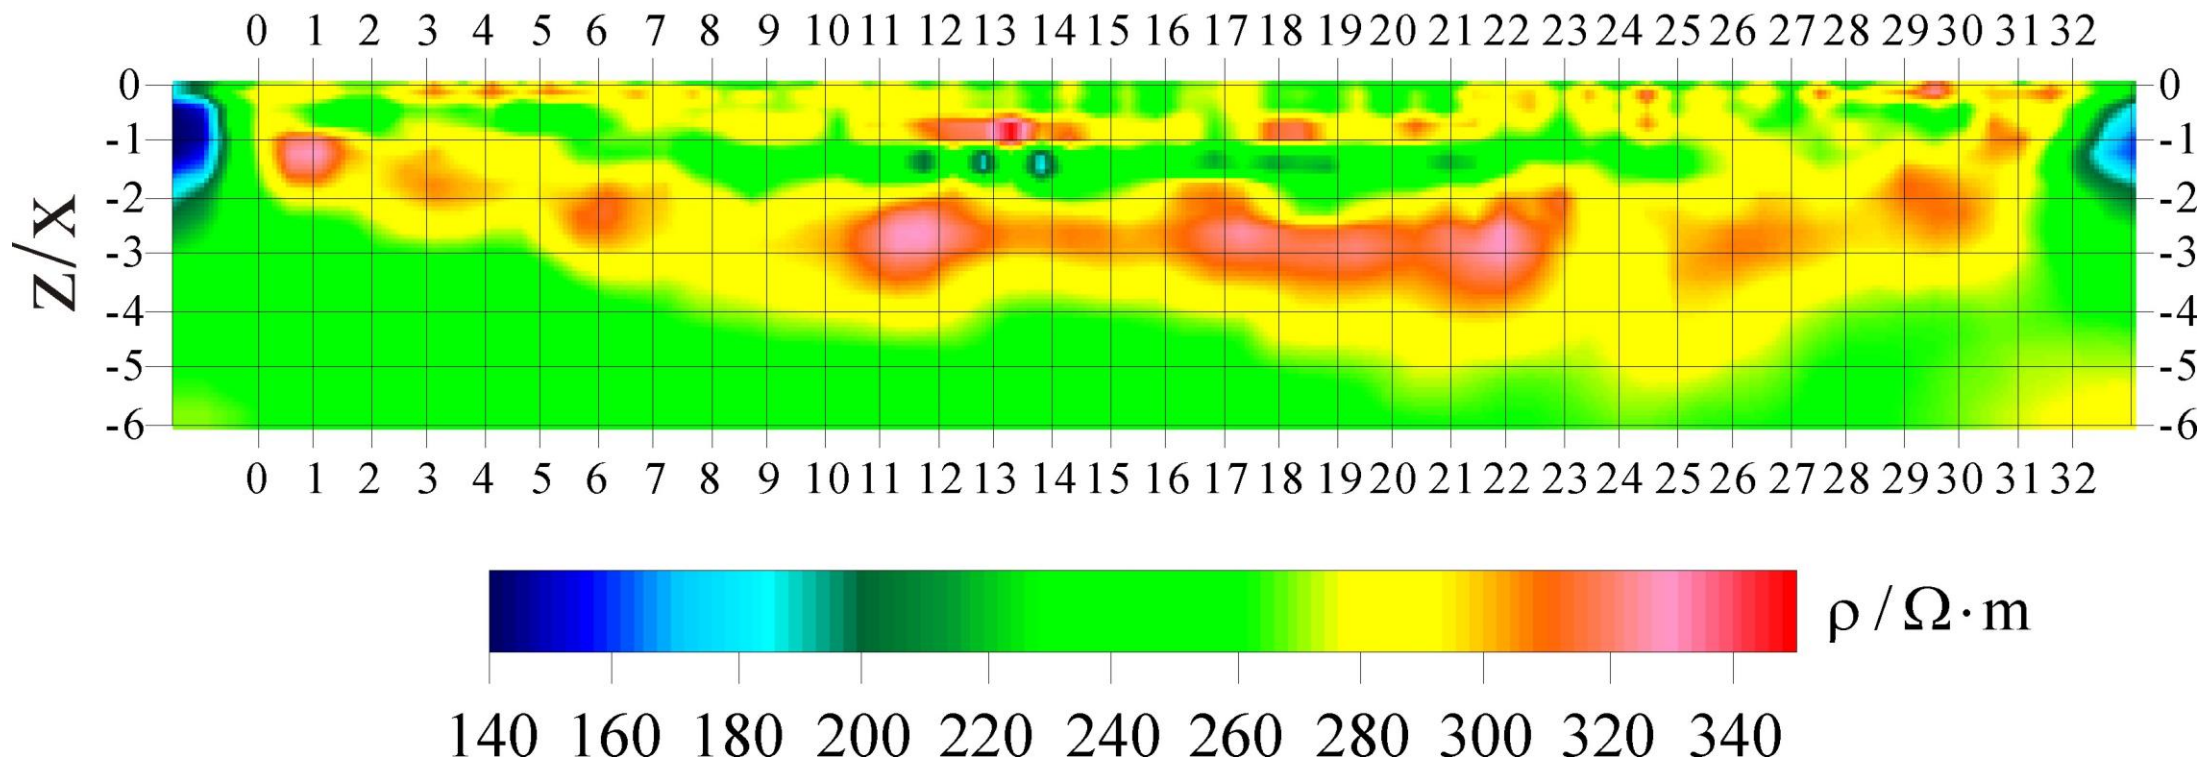
测线 A1 x/m

场地二：天津某垃圾场污染物调查项目，垃圾坑深约为3.5m，
防渗结构为：碎石+无纺布+防渗膜+无纺布，探测指出渗滤液
侵蚀的范围，指导场调钻孔布点。
